Tilstandskontroll vannrutsjebane – Uavhengig årlig inspeksjon

TLG rapportnummer: 10335-0187

Kundens navn og adresse: Ankerskogen svømmehall Hamer KF Ankerskogvegen 7 2319 Hamar		Neste kontroll: Des 2024
Kundens kontaktperson: Knut Hassel Heggelund	Deltaker på inspeksjonen: Teis Lund Gregersen Knut Hassel Heggelund	SJT reg. nr. 0187
Anleggets navn og adresse: Ankerskogen svømmehall Hamer KF Ankerskogvegen 7 2319 Hamar	Produsent av vannrutsjebanen: Norslide AS Hollingen 6409 Molde	Serienummer: N-02-03
Type vannrutsjebane: 3	Byggeår: 2003	Inspeksjonsdato: 01.12.2022
Gjeldende forskrift for uavhengig kontroll: Lov om fornøyelsesinnretninger med tilhørende forskrift		Retningslinjer: NS-EN 1069-1 og 2 og 17020:2012
Restriksjoner: Forbudt å sklie sammen		
Start høyde, meter: 7,2	Kjørelengde, meter: 65	Hastighet, m/s: Gjennomsnittsfart: 5,67 m/s. Liggende raskt: 6,55 m/s.
Helning i %: Ca. 12,41 %	Høydeforskjell, meter: 7,2	Vanddyp ved landing, meter: 0,25

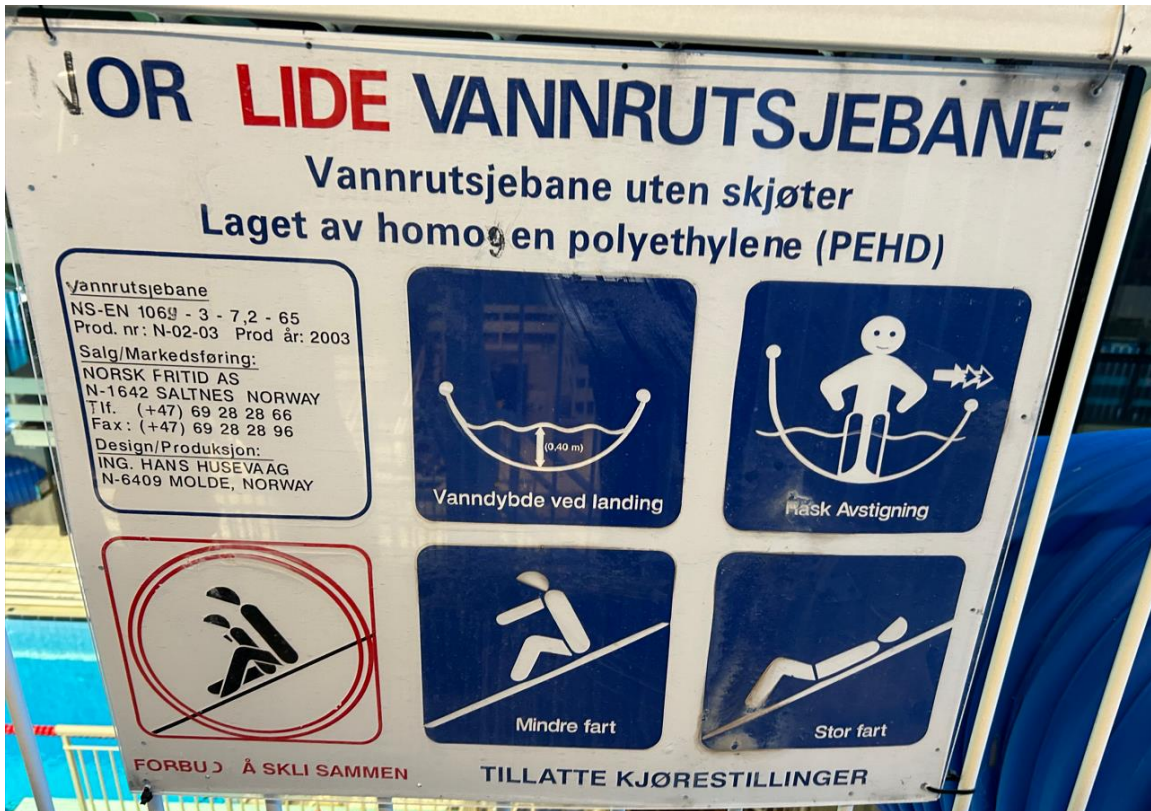
Teksten på informasjonsskiltet ved startområdet er noe utydelig og bør fornyes for å sikre tydelig kommunikasjon.

Informasjonsskilt ved startområdet. Tekst i nedre venstre hjørne begynner å bli utydelig.

- Indikasjon på korrekt vannstand på informasjonsskilt ved startområdet. Må vise 0,25 cm.

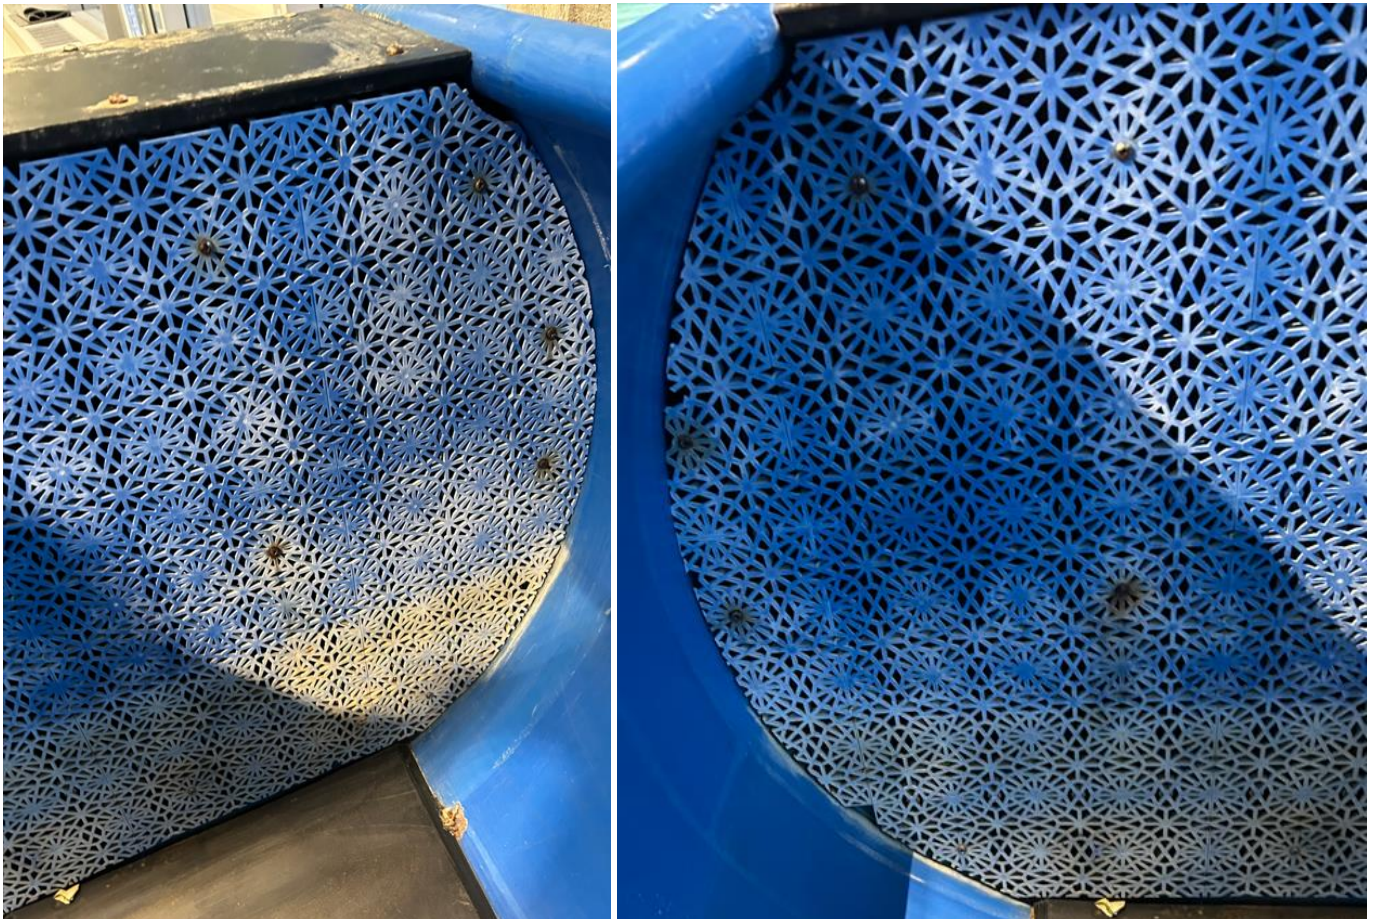
Mindre skader og hull er observert på risten i landingsbassenget, noe som kan utgjøre klemfare. Vedlikehold eller utskiftning bør prioriteres.

Rist for enden av landingsbasseng har flere steder fått skader som gir huller med en mulig klemfare.

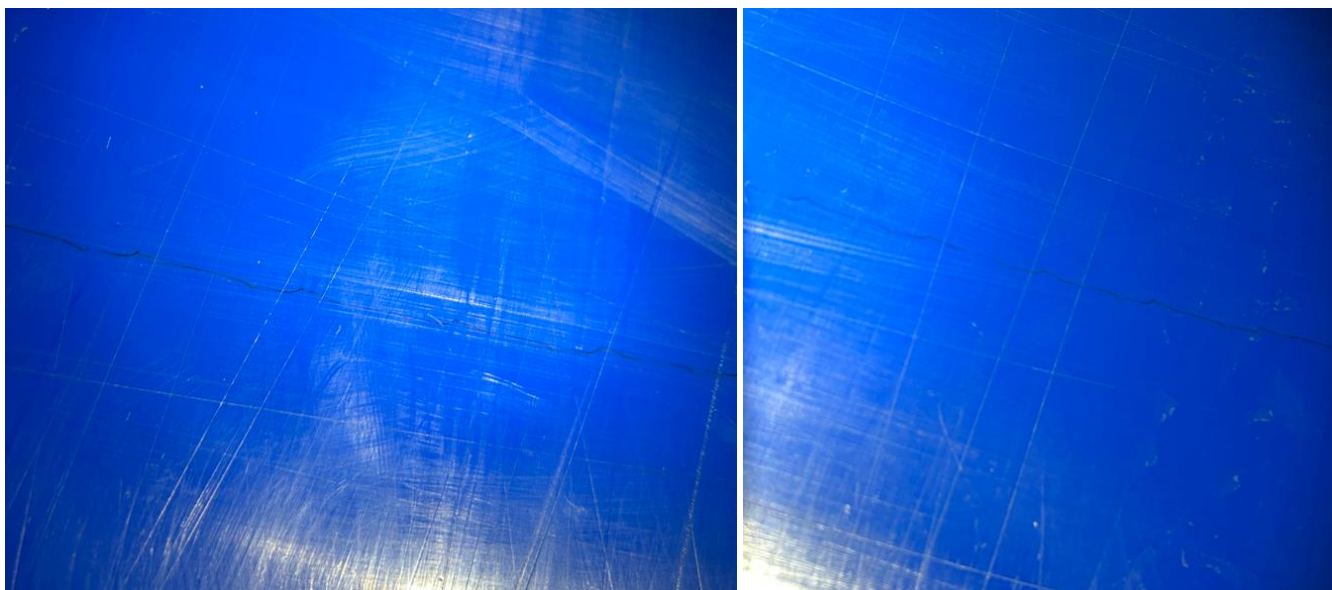
Interne sprekker i materialet, til tross for at overflaten opprettholder sin glatthet og jevnhet

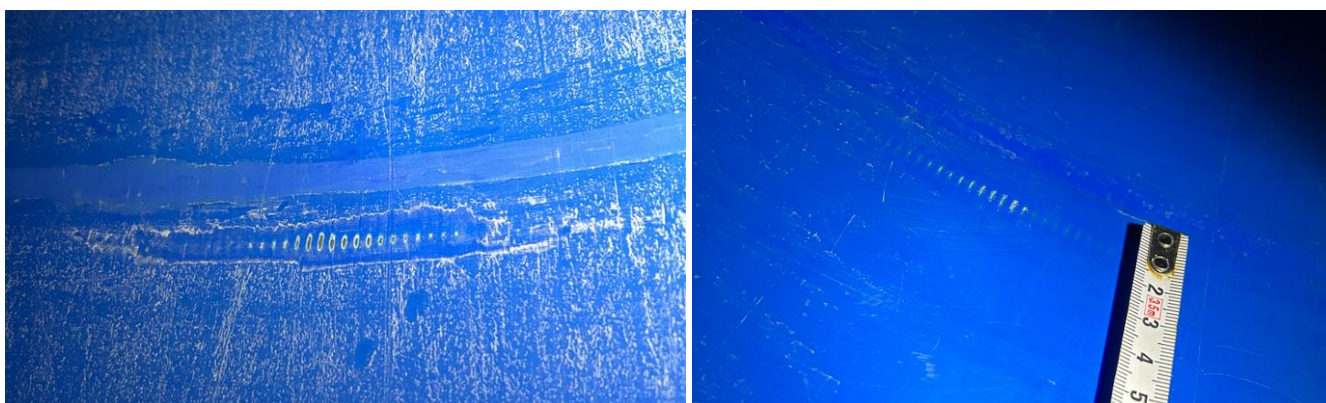
Sklieoverflaten er slitt til punktet hvor den underliggende rammen er synlig, selv om overflaten fortsatt er glatt og funksjonel

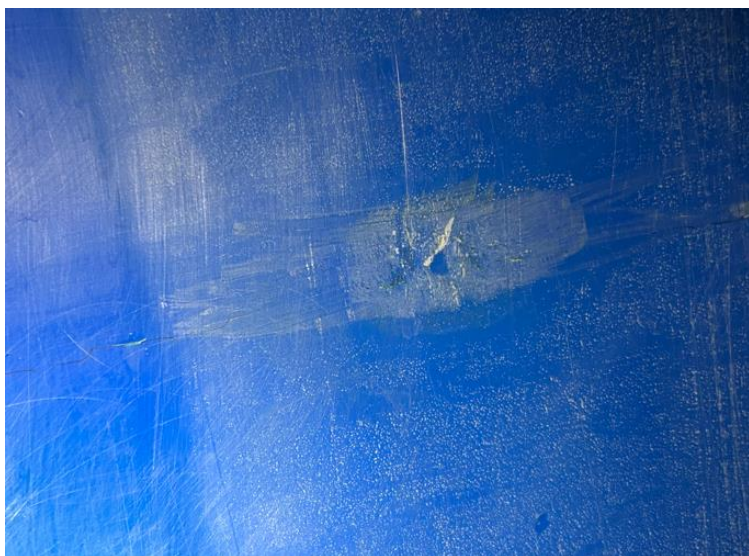
Eldre reparasjon som begynner å vise svakhetstegn. Overflate fortsatt jevn.

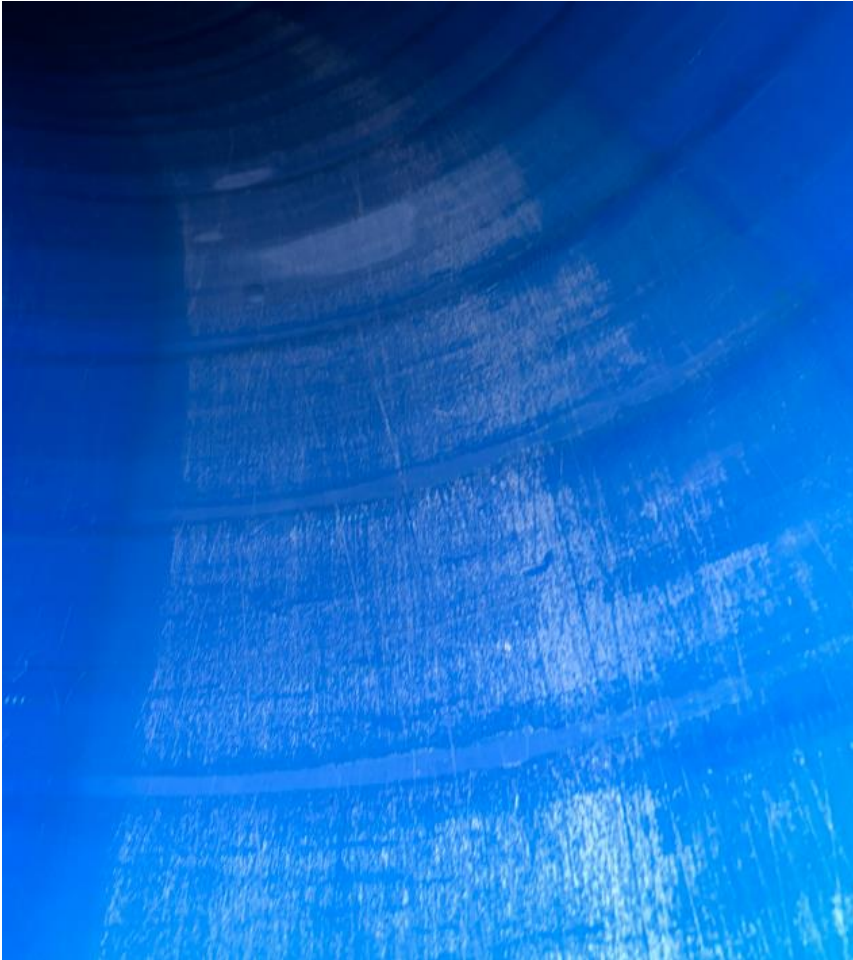
Vannrutsjebanens overflate viser tydelige tegn på slitasje, med merkbar overgang til et ujevnt og humpet utseende.

Det anbefales å vurdere langsiktige løsninger for sklien på grunn av merkbar slitasje og begrensninger knyttet til overflatereparasjoner.
